# Zeitschrift für Hohenzollerische Geschichte

ISABEL DAVID UND TIMO RAIBLE

## Bau- und Gartengeschichte des ehemaligen Dominikaner-Terziarinnenklosters Binsdorf

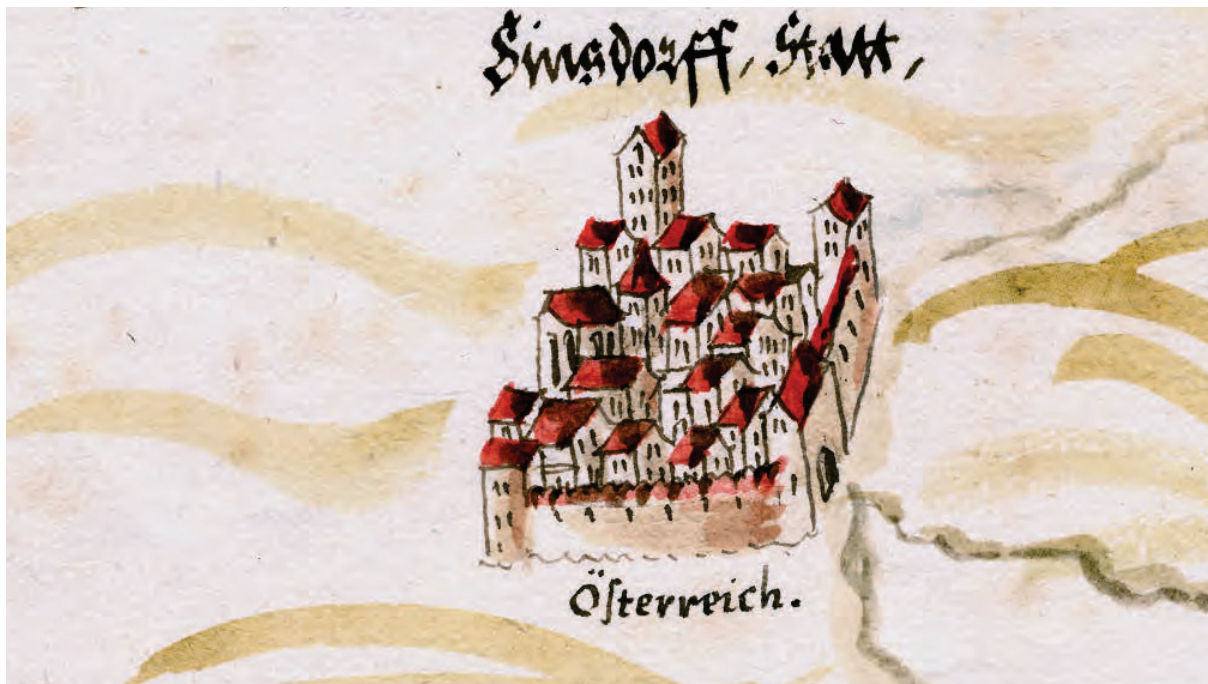
Abb. 1: Ansicht der befestigten Stadt Binsdorf aus dem Jahr 1537. Die Ansicht zeigt im Westen das große „Obere Stadttor“ (rechts) sowie östlich gegenüberliegend das Umfeld von Kirche und Klausen (Ausschnitt aus *Eigentlicher Abriß des Stritts und Spann zwischen Württemberg und Hohenberg beider Stette, Rosenfeldt und Binsdorff, derer Obrigkeit und Herrlichkeit im Bubenhofer Thal*. Handkolorierte Federzeichnung von Heinrich Schweickher (Vorlage HStAS N1 Nr. 3).

Osten den Endpunkt der städtischen Hauptachse, eingegliedert in die Stadtmauer am sogenannten „Klosterthörle“.<sup>20</sup> Die Hauptachse ging vom großen oberen Stadttor im Westen aus (Abb. 1, 3). Im Jahr 1431 konnten die Terziarinnen von *Kirchherr Heinrich Ruch* zusätzlich sein an die Klausen angrenzendes Haus an der Ringmauer, nahe der Badstube, erwerben. Das heutige Bauvolumen geht vermutlich aus dem Zusammenschluss der beiden Gebäude hervor. Möglicherweise besteht auch ein Zusammenhang zwischen dem Brunnen des Klostergebäudes und der vormaligen Badstube. Die Bürgergemeinde stellte beim Gebäudekauf im Jahr 1431 die Bedingung auf, die Klausen müsse bei der Herstellung eines Zwingers um die Stadt Binsdorf die Baulast im Bereich des erkauften Hauses selbst tragen.<sup>21</sup> Zu jener Zeit, während der sogenannten Städte-krie ge zwischen 1410 und 1454 wurden in mehreren verpfändeten Städten der öster-

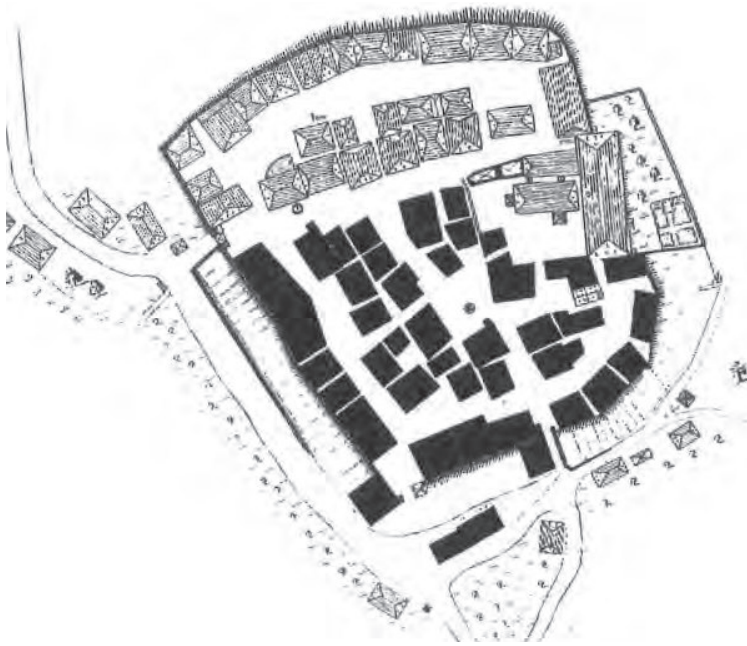
Abb. 2: Grundriss der Stadt Binsdorf. Der Plan zeigt die im Jahr 1799 beim Stadtbrand zerstörten Gebäude (schwarz). Der Konventbau blieb verschont. Beim Stadtbrand im Jahr 1904 brannte die Klosterscheuer nördlich des Konvents nieder (Zeichnung von K. Rockenbach nach einer Karte in Rosenfelder Privatbesitz. Kopie im KrA BL).

reichischen Grafschaft Hohenberg die Stadtbefestigung zum Schutz gegen die Grafen von Zollern ausgebaut.<sup>22</sup> Bei der abschließenden Gartenmauer im ehemaligen Konventgarten handelt es sich vermutlich um das Fragment der ehemaligen Zwingeranlage, die noch in der Stadtkarte nach dem großen Stadtbrand aus dem Jahr 1799 verzeichnet ist (Abb. 2). Bis im späten 19. Jahrhundert wurde in den Quellen von einer Ringmauer im Bereich des Gartens gesprochen.<sup>23</sup>

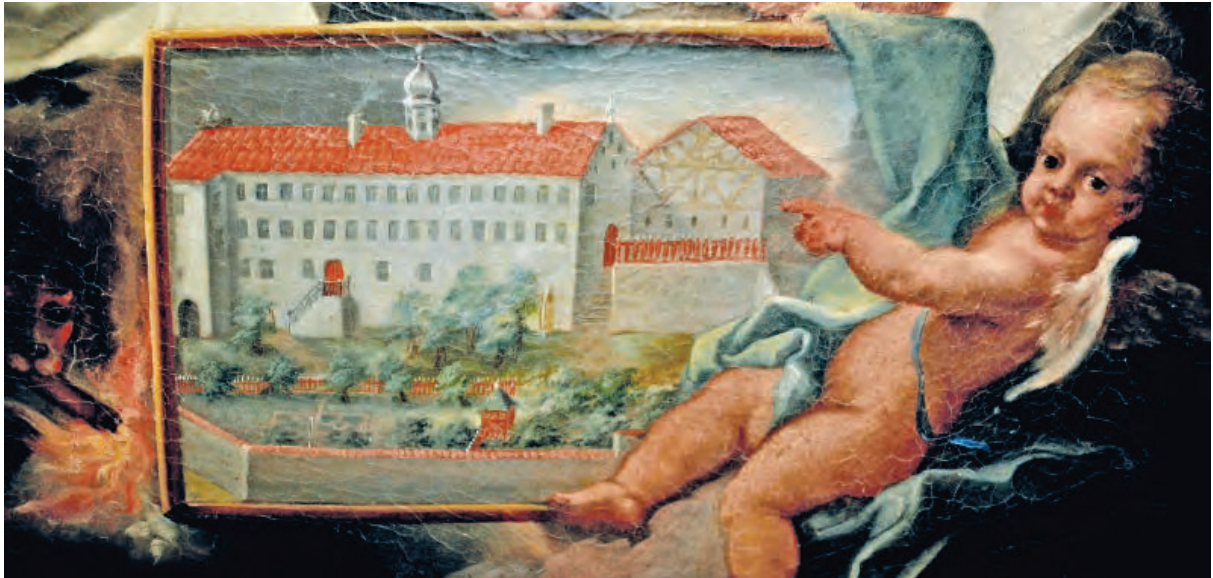
Abb. 4: Ostansicht des Konventgebäudes mit Garten und der älteren Klosterscheune. Bei der Darstellung handelt es sich um einen Ausschnitt aus dem Altarblatt des Augsburger Malers Johann Georg Bergmüller (1688–1762) aus dem Jahr 1731. Heute befindet sich das Altarblatt in der Vituskapelle in Gruol (Foto: Isabel David 2018).

Augustina Buemayrin gab im Jahr 1731, als die Bauarbeiten am Kloster weitgehend abgeschlossen waren, das Altarblatt mit Darstellung des Klosters bei Johannes Georg Bergmüller (1688–1762) in Augsburg für den Chor der Klosterfrauen in Auftrag (Abb. 4). Der zugehörige neue Altar war vermutlich eine Arbeit des Schömberger Holzbildhauers Urban Faulhaber (1711–1780). Den alten Altar transferierte man in den *Saal* des Klosters.<sup>25</sup>

In Johann Georg Bergmüllers Gemälde mit Darstellung des Klosterbaus im Jahr 1731 (Abb. 4) sind auf der östlichen Dachseite zwei Kamine abgebildet, die zusammen mit den Angaben der Klosterchronik und späterer Pfründebeschreibungen Rückschlüsse auf den Grad der Beheizbarkeit zulassen und darüber hinaus die Entwicklungen im 19. Jahrhundert mit wesentlich verbesserter Beheizung veranschaulichen.

Die detaillierten Angaben der Klosterchronik vermitteln gemeinsam mit dem Altarblatt aus dem Jahr 1731 von Johann Georg Bergmüller (Abb. 4) und dessen weitgehend realistischer Darstellung des Konventgartens ein anschauliches Bild des Barockgartens (Abb. 30), der in den aktuellen Bestandsuntersuchungen seine Bestätigung fand (Abb. 29).

Der Gartenpavillon befand sich am nördlichen Rand des Kräuter- und Blumengartens. Nach der Darstellung von Bergmüller handelte es sich um eine Treillage-Architektur,<sup>116</sup> deren leicht ausschweifendes Zeltdach mit grünen Tonziegeln eingedeckt<sup>117</sup> und dessen Spitze mit einer Kugel bekrönt war. Die grün glasierten Tonziegel bewirkten zweifellos mit der rot gefassten Lattenkonstruktion sowie dem roten Staketenzaun einen kräftigen Kontrast und damit eine Betonung dieses Gartenteils (Abb. 25).

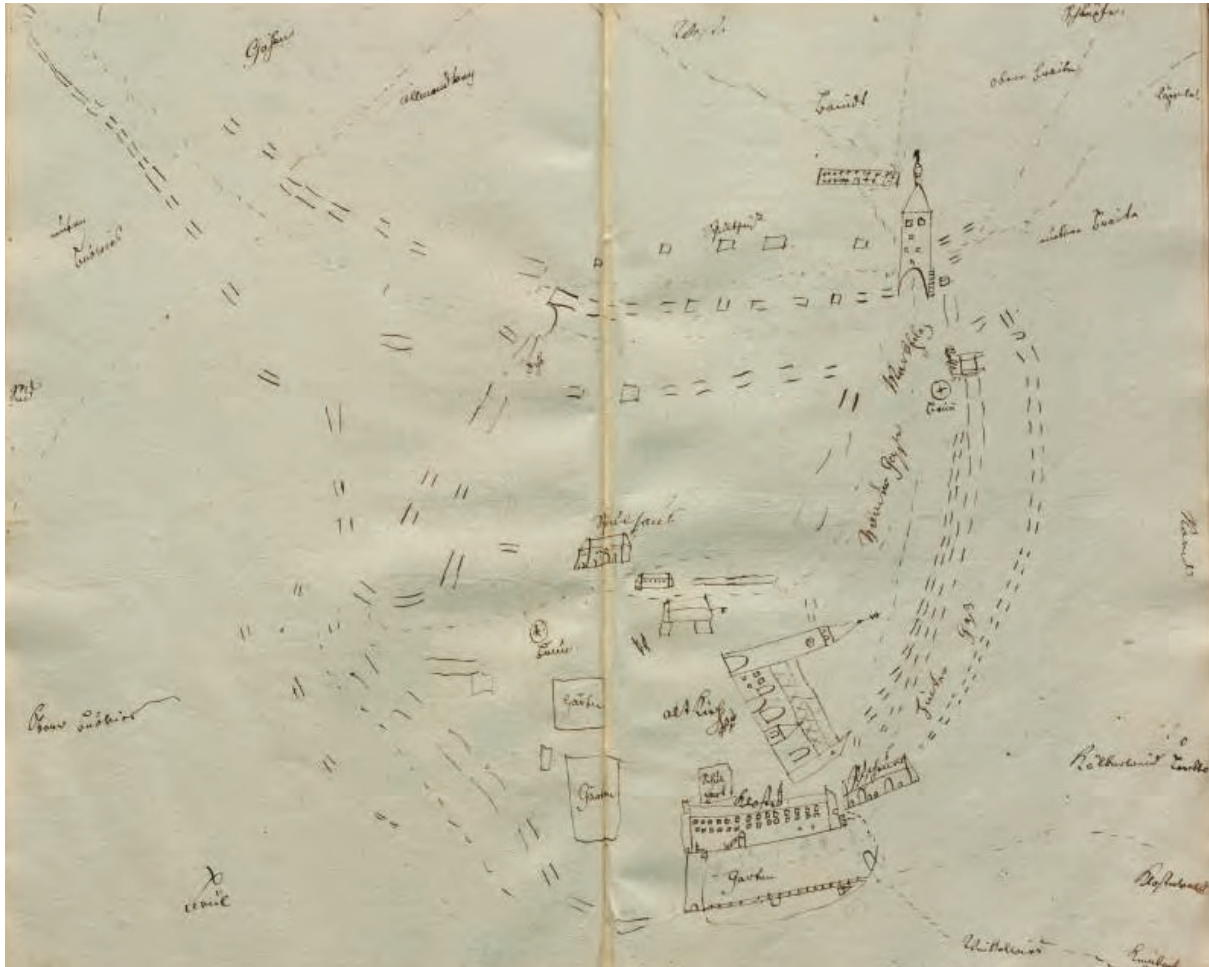
Abb. 6: Tuschezeichnung des Pfarrbezirks innerhalb der Stadt Binsdorf vermutlich um 1824 mit figürlich eingezeichnetem Kloster, Scheune sowie alter Pfarrkirche (DAR G 1.3 Nr. 128/1, Beilage zur Beschreibung der katholischen Pfarrstelle in Binsdorf).

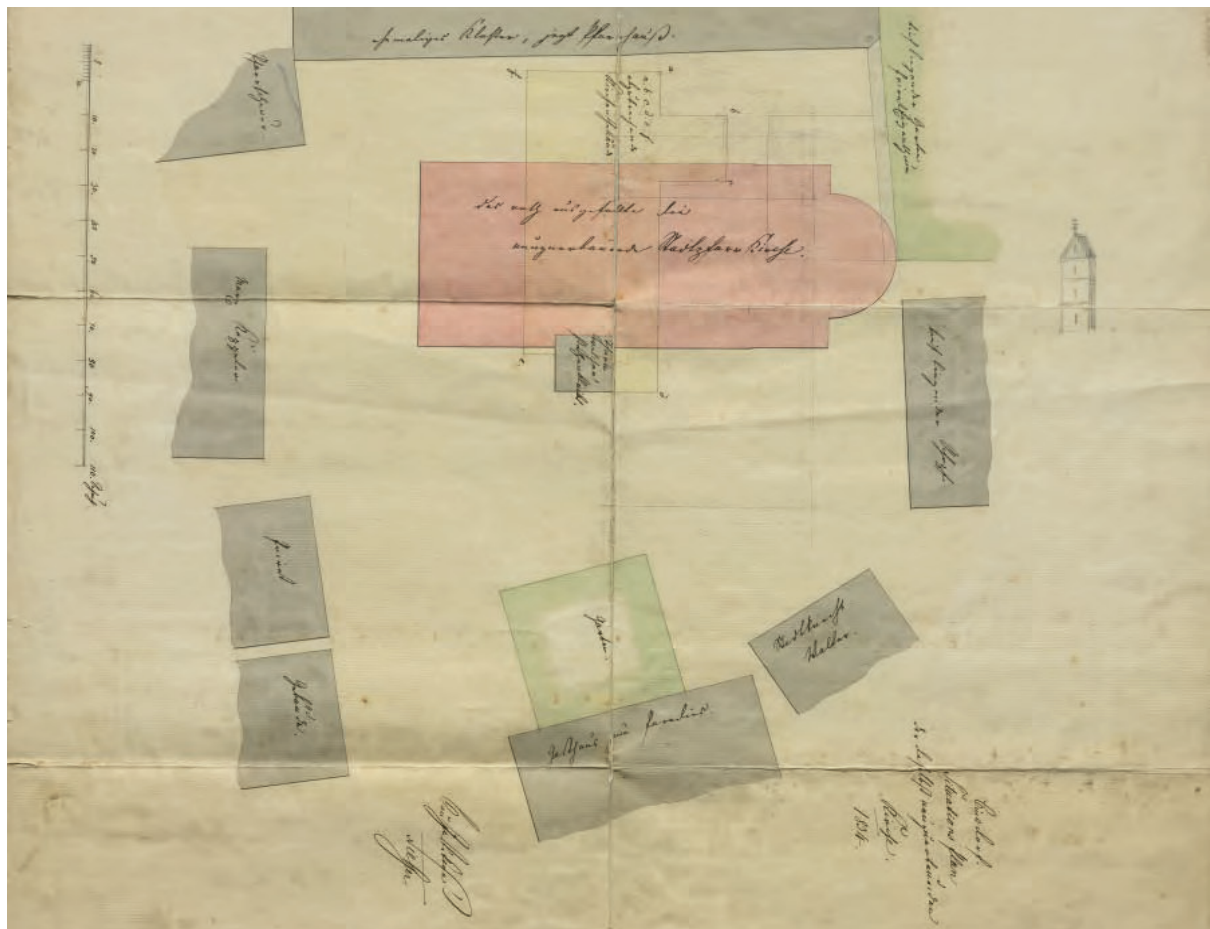
Abb. 8: Binsdorf Situationsplan der daselbst neuzubauenden Kirche 1834. Der lavierte Lageplan zeigt das alte abzubrechende Kirchengebäude (gelb); Turm, welcher stehen bleibt (grau); angrenzend das ehemalige Kloster, jetzt Pfarrhaus und Pfarrscheuer (DAR Akz. 70/2013, Nr. 96 Binsdorf).

ren für den Pfarrer ein großer Keller, eine Back- und Dörrküche, eine Kammer, ein Brunnen, ein Waschplatz und ein Holzbehältnis, im mittleren Stock drei heizbare Zimmer, weitere zwei heizbare Zimmer, zwei Kammern und ein Holzbehältnis sowie im oberen Stock drei heizbare Zimmer, eine Kammer, zwei Zellen und eine Küche bestimmt. Die Klosterfrauen verfügten im Untergeschoss über einen Keller, eine Kammer, im Erdgeschoss über zwei Kammern, eine Speisekammer, eine große Küche (alte Klosterküche) und im Obergeschoss über neun Zellen, eine heizbare Zelle, eine große heizbare Wohnstube, eine Küche und ein Krankenzimmer sowie ein Oehrnzimmer.<sup>36</sup> Als im Jahr 1838 die letzte Klosterfrau verstarb, erhielt der Pfarrer das volle Nutzungsrecht über das gesamte ehemalige Kloster und den Garten.<sup>37</sup> Seit 1828 bestand allerdings nur noch der Hauptbau mit angrenzender Scheune.<sup>38</sup> Der Westflügel war abgerissen worden, um den Standort für die neue Pfarrkirche, die im Jahr 1835 gebaut wurde, frei zu machen (Abb. 8).

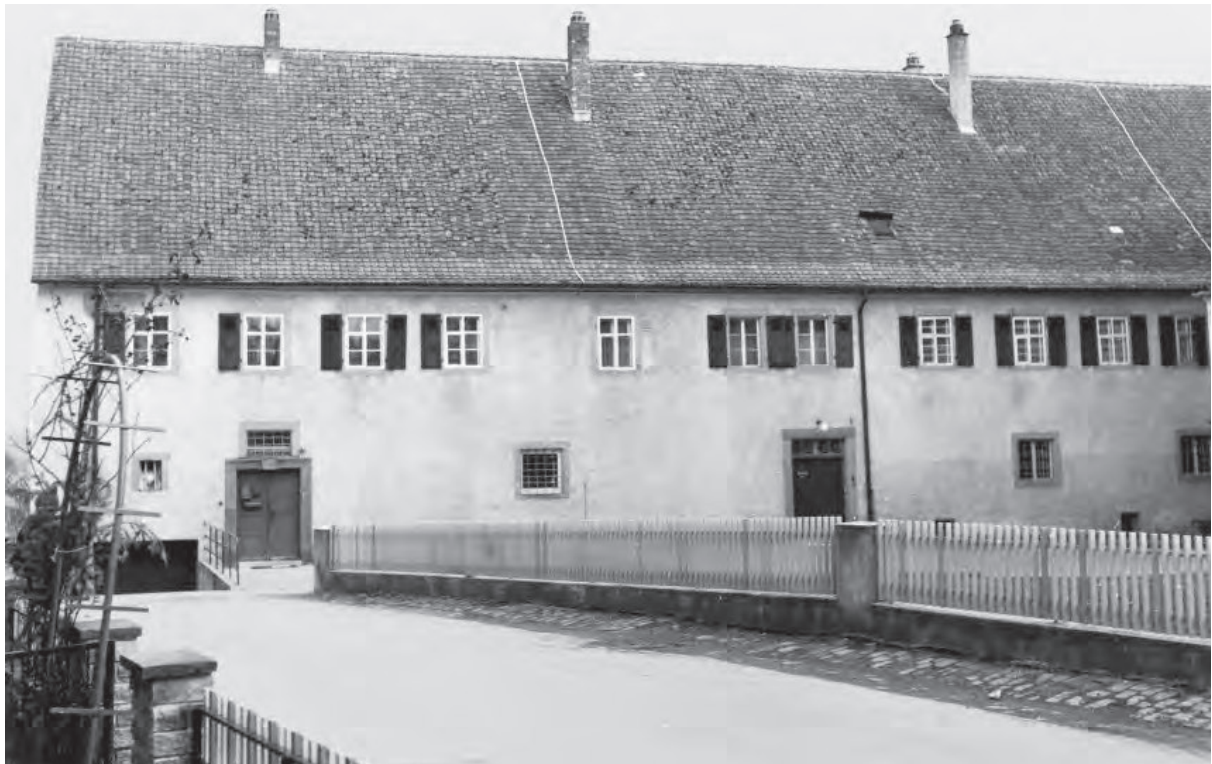
Abb. 10: Westansicht des ehemaligen Klosters im Jahr 1974 (Landesamt für Denkmalpflege im RP Stuttgart, Bildarchiv der Bau- und Kunstdenkmalpflege Tübingen, Arch.-Nr. 20636).

Die dem Ort und der Kirche zugewandte heute unregelmäßig gegliederte, ursprünglich aber regelmäßig konzipierte Westfassade erklärt sich aus dem im Jahr 1828 niedergelegten Westflügel sowie der weiter nördlich gelegenen Vorgängerkirche. Die Westfassade weist im Obergeschoss hochrechteckige, im Erdgeschoss überwiegend nahezu quadratische Fensteröffnungen mit Eisengittern auf. Zur Hofseite präsentieren sich

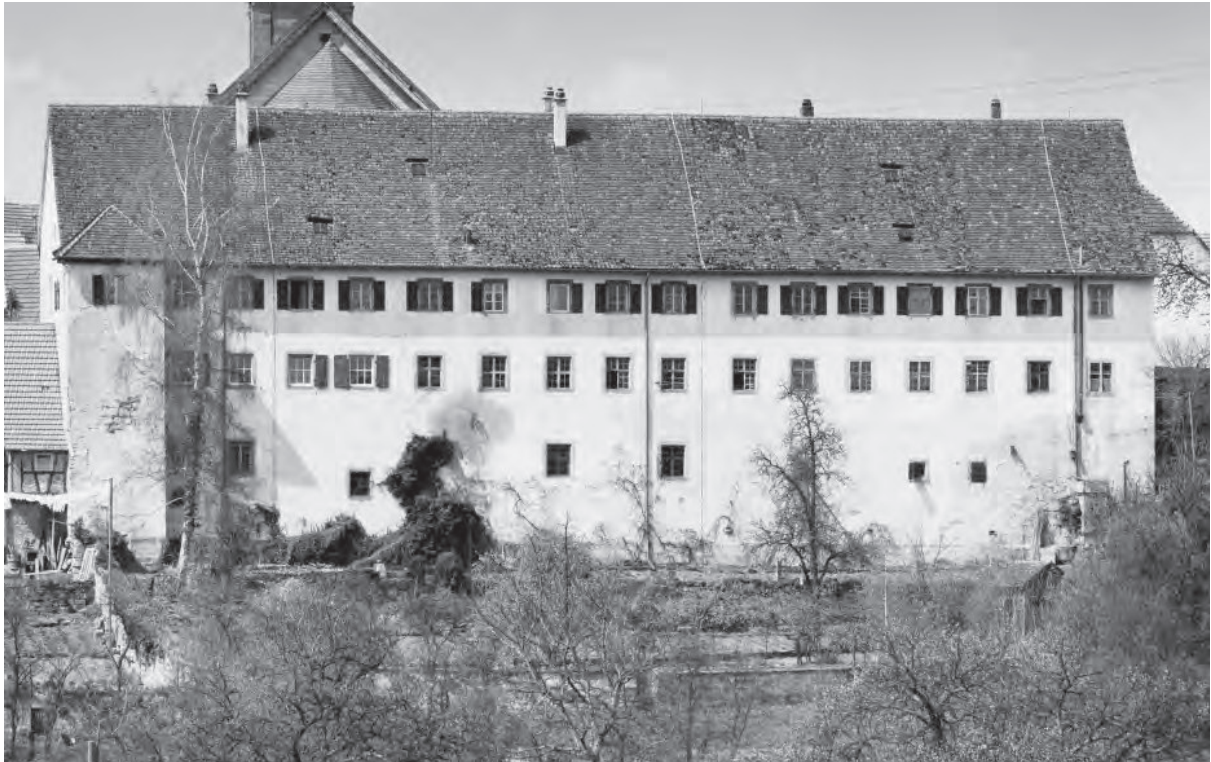
Abb. 11: Ostansicht des ehemaligen Klosters mit terrassiertem Konventgarten im Jahr 1969 (Landesamt für Denkmalpflege im RP Stuttgart, Bildarchiv der Bau- und Kunstdenkmalpflege Tübingen, Fotograf Helmut Hell, Arch.-Nr. 4648).

Der auf der Stadtmauer aufsitzende und bis heute überlieferte Hauptbau wurde ab 1685 unter Einbeziehung mittelalterlicher Gebäudeteile über einem rechteckigen Grundriss von etwa 48 Meter Länge und 13 Meter Tiefe mit drei Voll- und zwei Dachgeschossen unter einem Satteldach errichtet. Bedingt durch den Geländesprung am östlichen Siedlungsrand zeigt sich das Konventgebäude am Kirchplatz zweigeschossig (Abb. 10), die mächtige ortsbildprägende Ansicht mit drei Vollgeschossen und vorspringendem Erker präsentiert sich hingegen nur nach Osten (Abb. 11).<sup>52</sup> Die Ostfassade zeigt innerhalb der bis zu 17 Fensterachsen im Ober- und Erdgeschoss hochrechteckige Fensteröffnungen und im Untergeschoss unterschiedliche Fensterformate mit schmiedeeisernen Gittern.

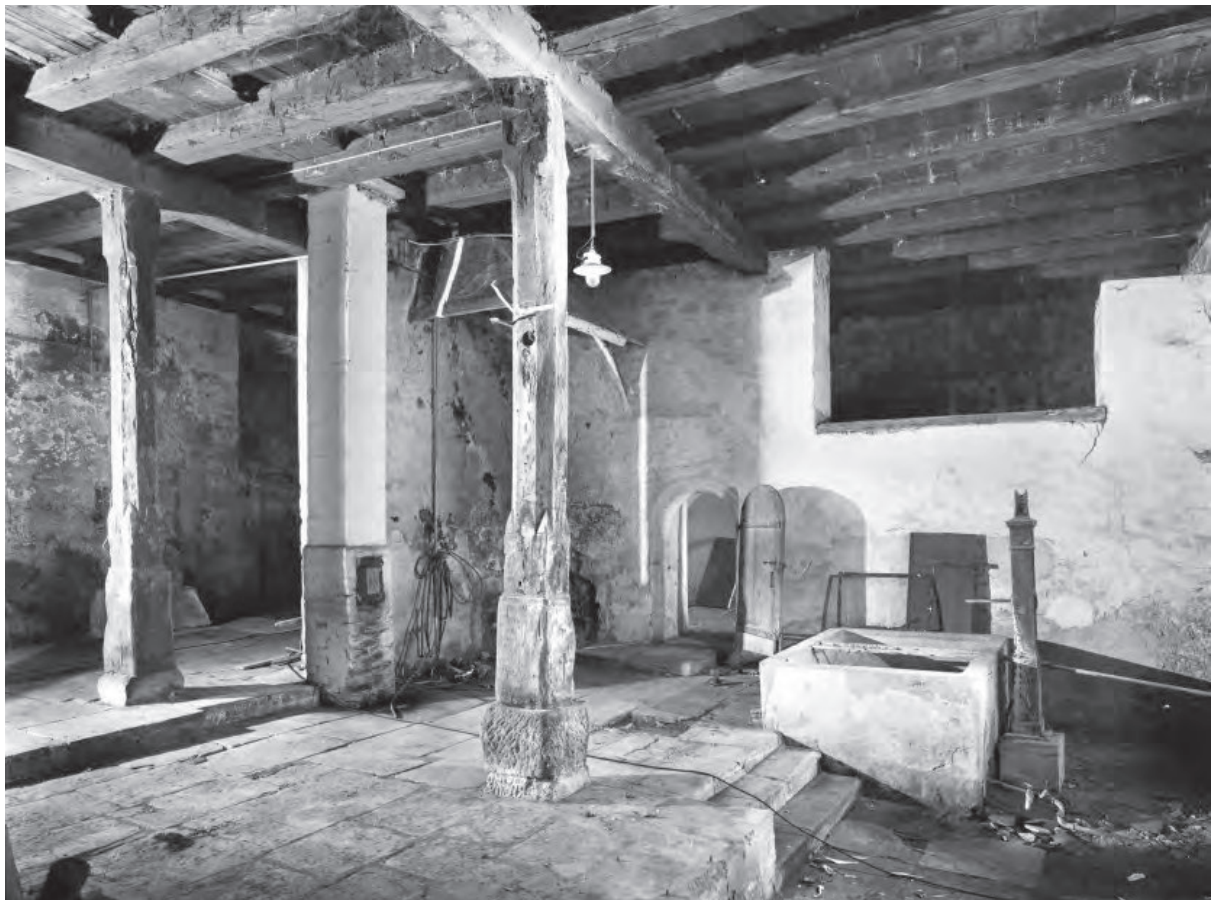
Abb. 19: Die Waschküche mit Feuerstelle und Brunnen sowie der Durchgang zum sogenannten Bädle (Landesamt für Denkmalpflege im RP Stuttgart, Bildarchiv der Bau- und Kunstdenkmalpflege Tübingen, Fotograf Helmut Hell, Arch.-Nr. 4661).

Am Südgiebel befindet sich noch heute die offene Waschküche mit Brunnen und Resten der Feuerstelle zur Erhitzung des Waschwassers (Abb. 19). Nördlich der Waschküche schließt das kreuzgewölbte *Bädle* und darüberliegend das Brennholzlager an.<sup>83</sup> Unter dem *Bädle* befindet sich ein über eine Bodenöffnung zugänglicher weiterer Kellerraum. Außerdem gelangt man von der Waschküche über eine Wandöffnung zum Abtrittker.

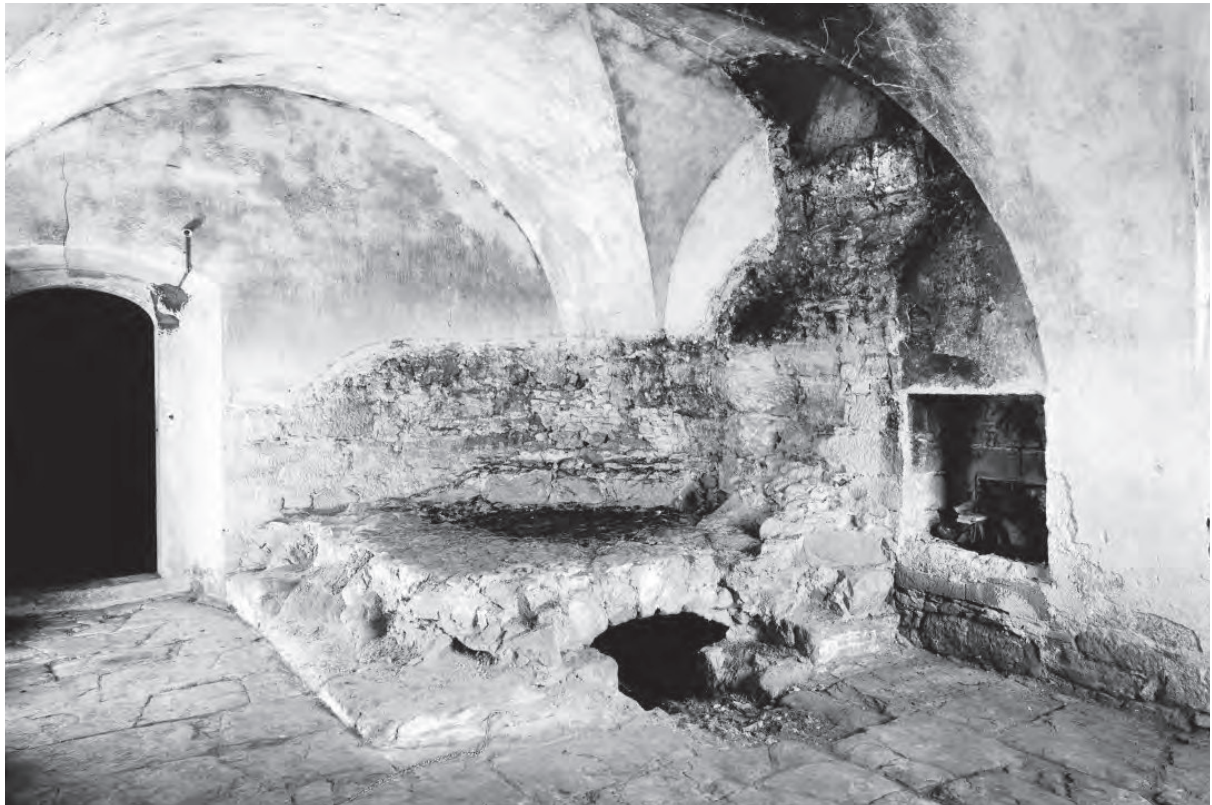
Abb. 20: Reste des Backofens im Keller mit darunter befindlichem Gewölbe. Aufnahme aus dem Jahr 1969 (Landesamt für Denkmalpflege im RP Stuttgart, Bildarchiv der Bau- und Kunstdenkmalpflege Tübingen, Fotograf Helmut Hell, Arch.-Nr. 4672).

Im nördlichen Kellerabschnitt befindet sich die tonnengewölbte Backküche mit seitlichen Stichkappen. Der in Resten dort befindliche große barocke Backofen aus dem Jahr 1723 diente neben dem Brotbacken auch der Herstellung von Dörrobst aus dem umfangreichen Obstbaumbestand des Klosters.<sup>84</sup> Überliefert sind bis heute der Rauchfang, das Gewölbe unter dem Backofen sowie das Schürloch des Stubenofens zur benachbarten Gesindestube. Im Gewölbe unter dem Backofen versteckten die Kloster-

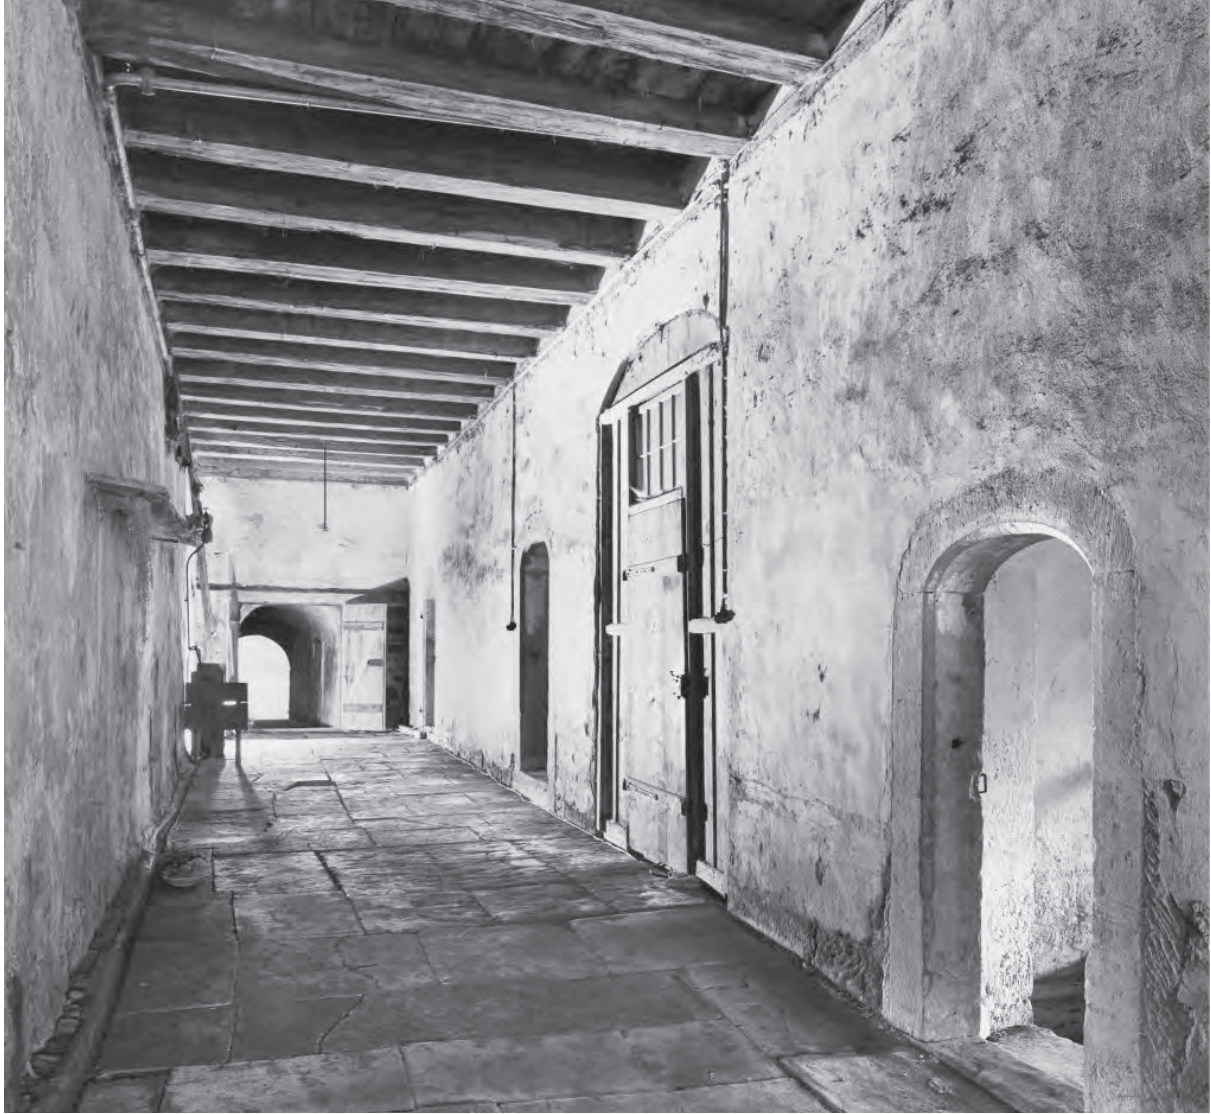
Abb. 21: Ansicht des Kellergangs im Jahr 1969 mit Blick nach Norden (Landesamt für Denkmalpflege im RP Stuttgart, Bildarchiv der Bau- und Kunstdenkmalpflege Tübingen, Fotograf Helmut Hell, Arch.-Nr. 4669).

Auf Backküche und Gesindestube folgt dem Kellergang nach Norden (Abb. 21) ein kleiner und ein großer jeweils tonnenüberwölbter Raum. Die Baunaht im großen Kel-

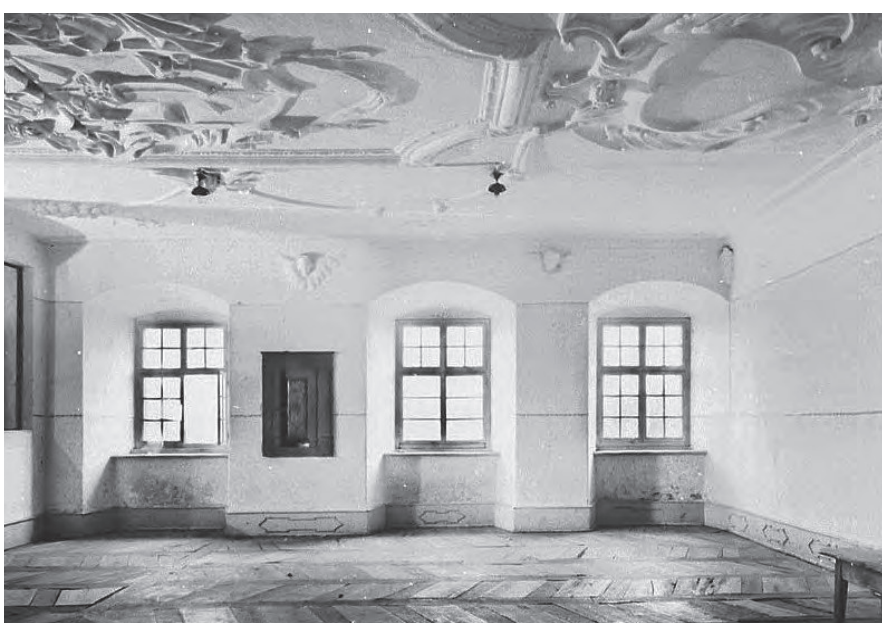
Abb. 22: Aufnahme des Konventsals aus dem Jahr 1969 mit Wand- und Deckenstuckaturen sowie dem ursprünglichen Ahornparkett (Landesamt für Denkmalpflege im RP Stuttgart, Bildarchiv der Bau- und Kunstdenkmalpflege Tübingen, Fotograf Helmut Hell, Arch.-Nr. 4653).

Bei den Belägen finden sich in der Mehrzahl der Räume unter neueren Fußbodenschichten die historischen Holzdielungen und die großformatigen Sandsteinplatten. Das Ahornparkett im Konventsaal aus dem Jahr 1761 wurde im Rahmen von Baumaßnahmen nach 1969 durch einen gestalterisch daran angelehnten Parkettboden ersetzt (Abb. 22). Auch der historische Fensterbestand, der die Fensterentwicklung seit der Erbauungszeit nahezu lückenlos ablesbar machte, ging während dieser Baumaßnahmen fast vollständig verloren (Abb. 10, 11). Die bis dahin erhaltene Vielfalt unterschiedlichster Fenstertypen aus den Jahrhunderten lässt die Annahme einer einheitlichen Befensterung mit Kreuzstöcken allenfalls für die ersten Jahre nach der Erbauung zu.<sup>90</sup>

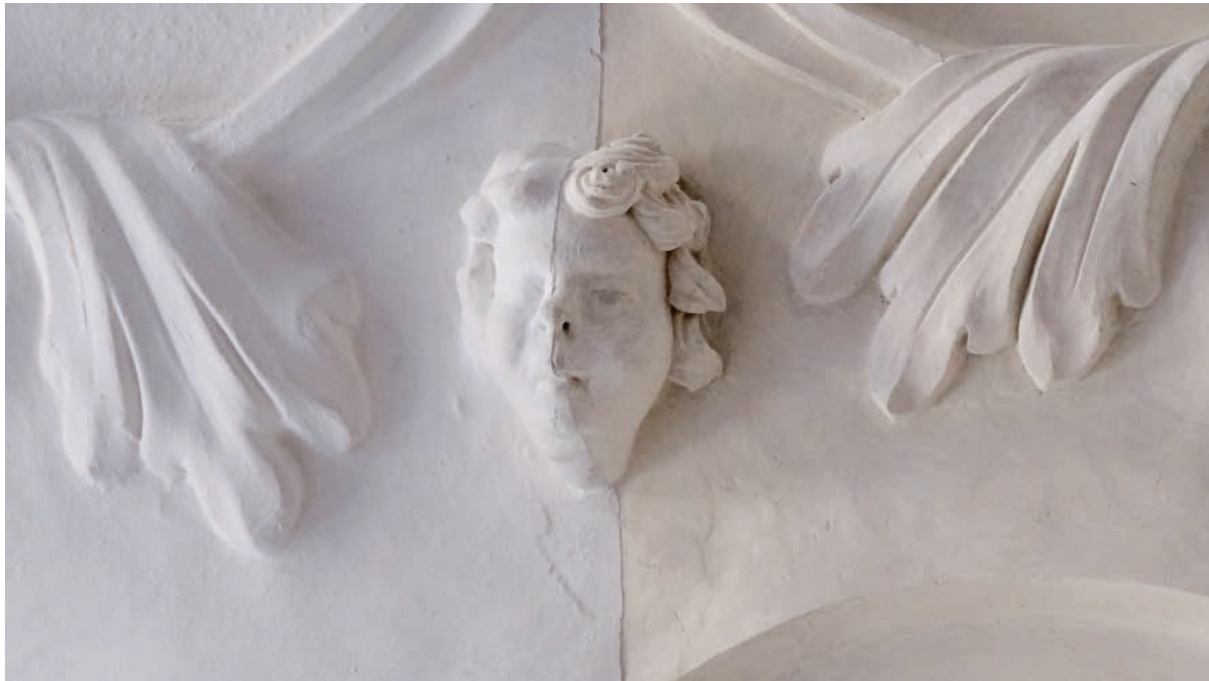
Abb. 23: Deckenstuckatur im Konventsaal. Teilfreilegung der Deckenstuckatur im Konventsaal 2019. Vermutlich waren in Binsdorf Stuckateure der Wessobrunner Schule tätig (Foto: Isabel David 2020).

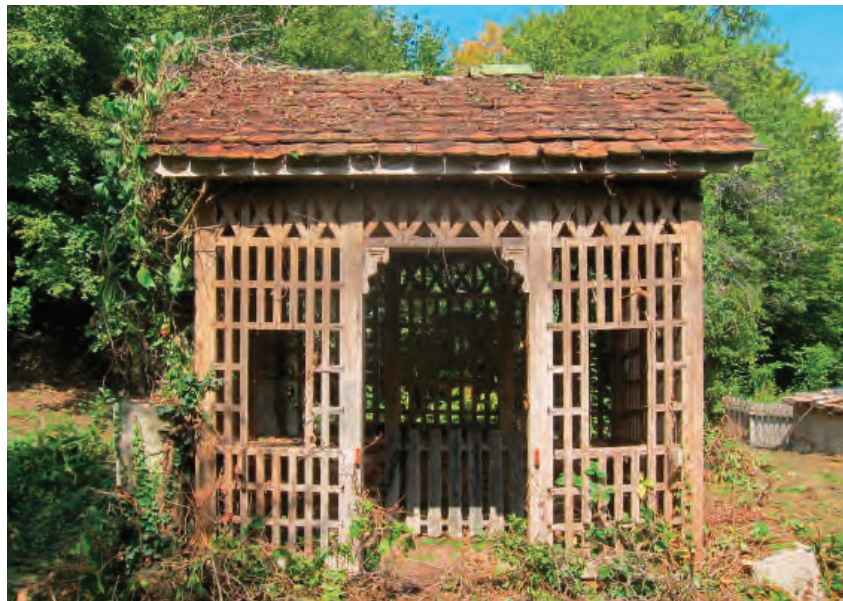
Abb. 25: Aktuelle Ansicht des stark restaurierungsbedürftigen Gartenpavillons, der vermutlich um 1890 neu errichtet wurde (Foto: Timo Raible 2018).

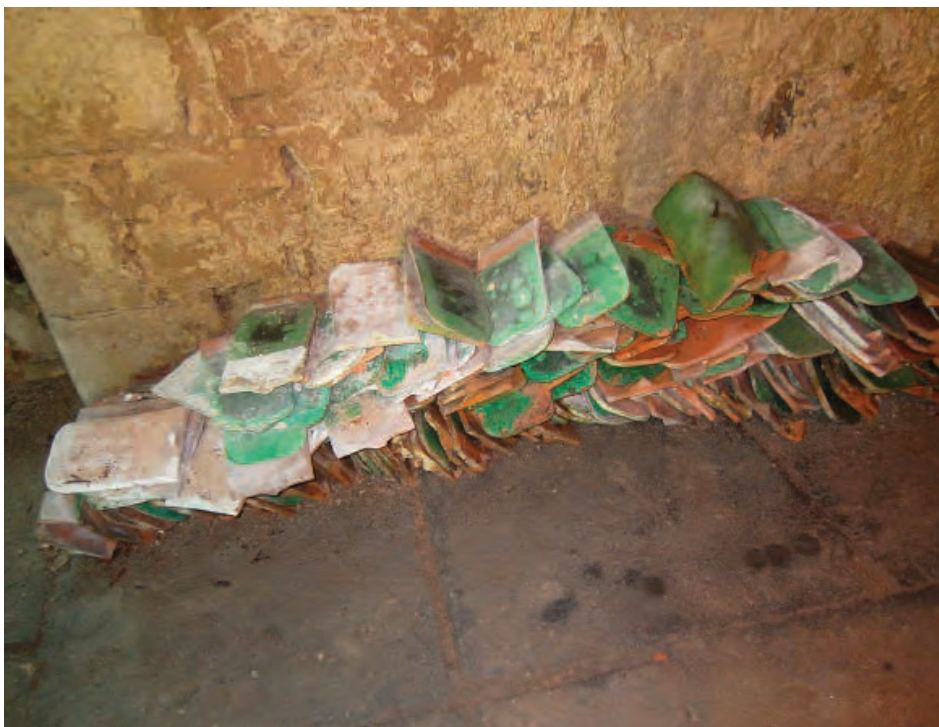
Abb. 26: Aufnahme der grün glasierten Tongelbe, die ehemals zum Gartenpavillon gehörten (Foto: Timo Raible 2018).

117 Die grün glasierten Tonziegel des Barockpavillons lagern bis heute im Keller des Klosters Binsdorf.

Im ausgehenden 19. Jahrhundert wurde der Gartenpavillon unter Erhalt der grün glasierten Ziegel erneuert (Abb. 26). Um 1930 beauftragte Stadtpfarrer Konzett den Gartenarchitekten Otto Kurz<sup>135</sup> aus Neu-Ulm im Bereich der Terrassenmauern mit der Gestaltung eines Steingartens mit Stauden im Stil der damaligen Gartenmode.<sup>136</sup> Auf der oberen Terrasse wurde ein Teichbecken ergänzt.

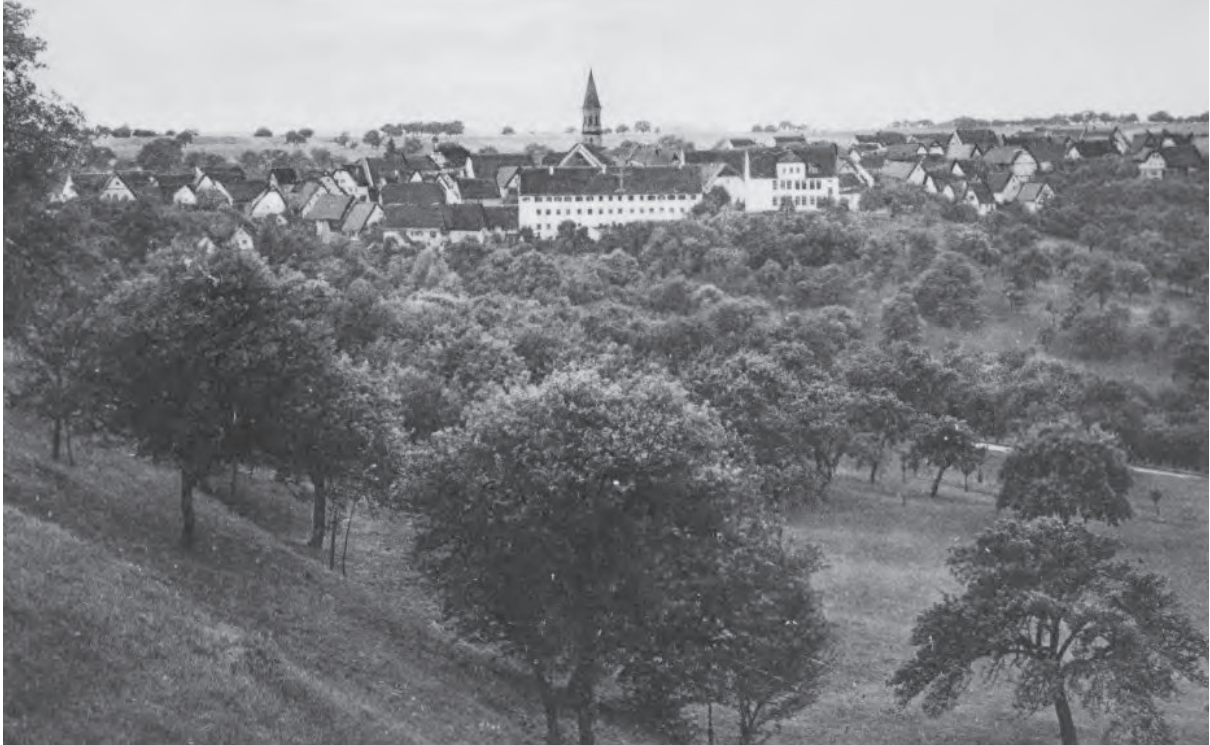
Abb. 33: Die Ansicht aus dem Jahr 1928 zeigt die klösterlich geprägte Kulturlandschaft mit Streuobstwiesen. Im Hintergrund das Kloster Binsdorf (KrA BL F 1 Bin 4).

nächster Umgebung des Klosters befanden sich vor allem Streuobstwiesen.<sup>139</sup> Noch bei der Aufhebung im Jahr 1806 wurde die *besondere* Natur, die das Kloster umgab, hervorgehoben.<sup>140</sup> Die vom Konventgebäude ausgehende und über den barocken Terrassengarten verlaufende West-Ost-Achse lenkte den Blick einst aus dem Garten hinaus auf die klösterlich geprägte Kulturlandschaft (Abb. 32). Umgekehrt bildeten die Streuobstwiesen von der Talseite kommend den malerischen Rahmen zur Ortskulisse mit Klosterbau (Abb. 33). Zahlreiche historische Ortsansichten bezeugen dies. So sind auch die Reste klösterlich geprägter Landschaft in Binsdorf als Träger kulturellen Erbes, über das Kulturdenkmal Kloster und Klostergarten hinaus, bedeutsam in ihrem Erhalt.<sup>141</sup>
